# 用真实案例告诉你：故障码一样，诊断结果也会完全不同！

行驶23438公里，气囊灯点亮

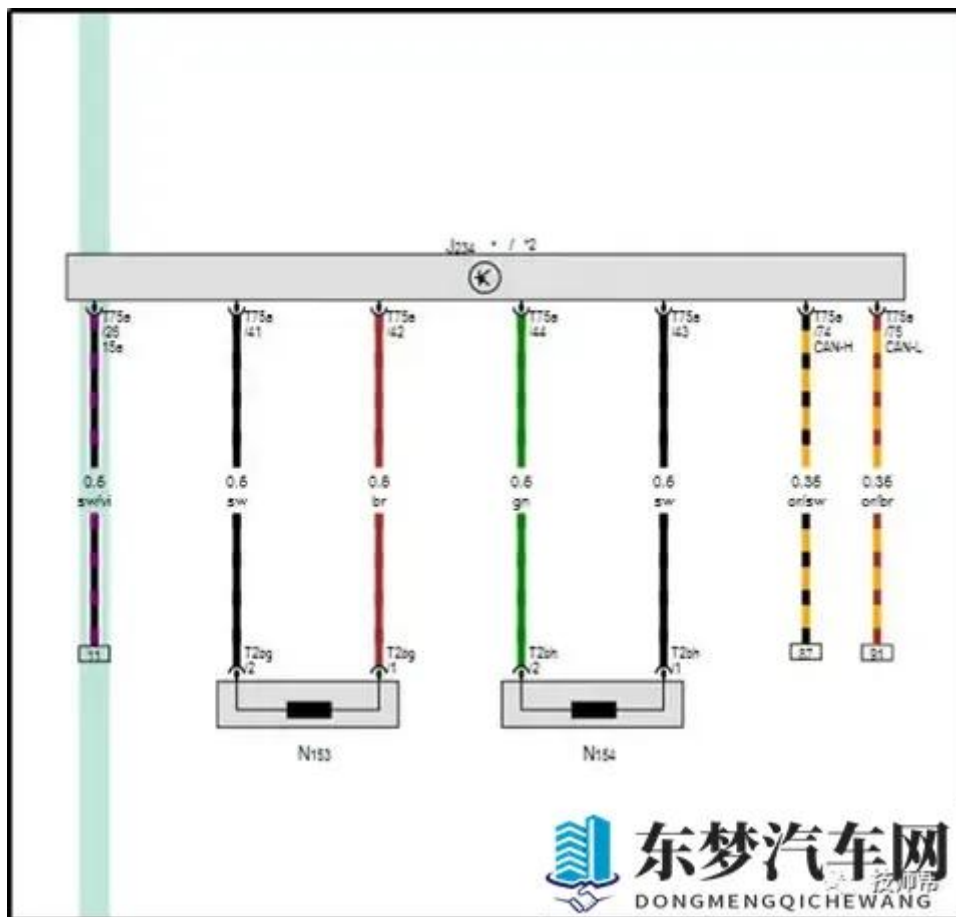
1、对照电路图测量，控制单元供电正常，使用试灯测量，正常点亮（试灯瓦数不能过大）

一个电源线-----SC3 5A -----15号继电器
