# 奥迪A3做个保养，倒车影像不工作了，差点背黑锅！

来源：林伦云 发布时间：2025-11-13 07:06:59

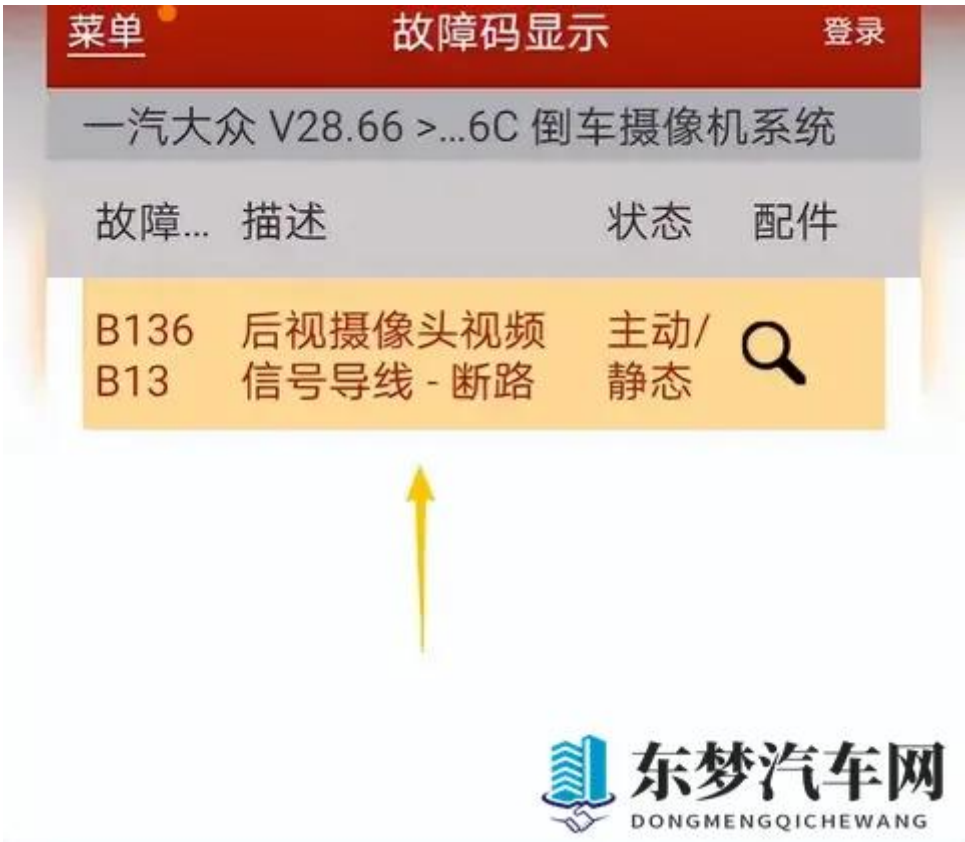
这车保养过程确实顺利，放机油、换机滤、加新油，哪怕学徒工闭着眼睛都能完成。可就在交车时，尴尬的一幕出现了，车主刚挂上倒挡，中控屏上却只有倒车雷达图像显示，而倒车影像就直接不显示了！

既然问题出了，硬着头皮也得查，先看看什么问题再说吧。连接诊断电脑，进入倒车摄像机系统，果然跳出来一个“后视摄像头视频信号导线断路”的故障码。关键是这个故障码还是静态的，清都清不掉，说明线路是真断了。
