# 马自达5洗个节气门，来的时候好好的，差点回不去了！

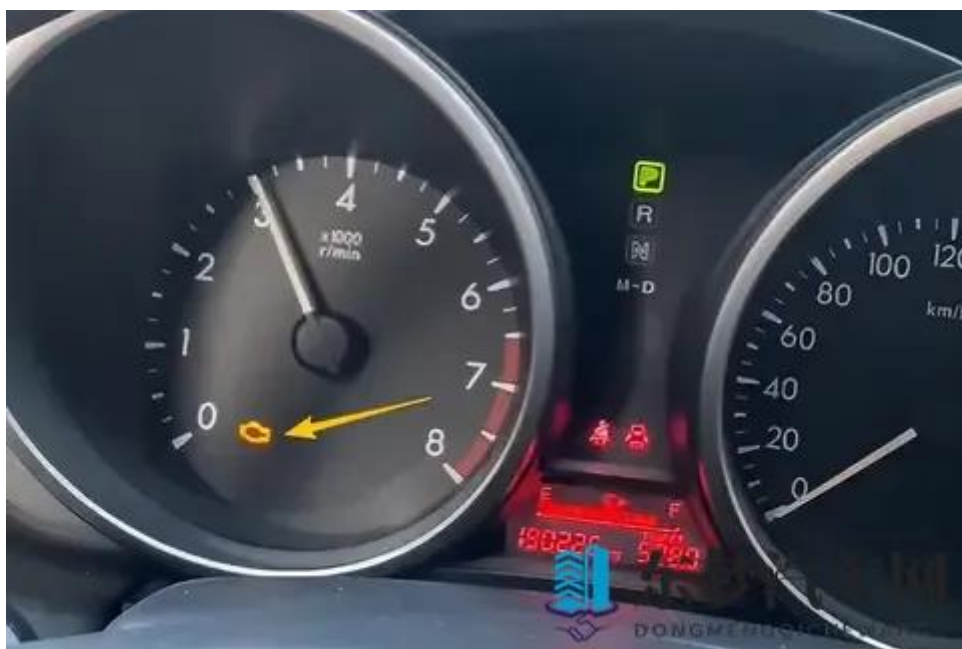
徒弟刚洗完节气门，启动车辆，仪表盘上那个醒目的发动机故障灯立马就亮了。挂档时车身猛地一顿，冲击感异常强烈，加油门时还出现断油现象，车速根本提不起来。说实话，当我走到车边看到这情景，脑瓜子顿时嗡嗡作响，这哪是维修，简直是在制造故障！

读取故障码，诊断仪显示“节气门执行器A控制节气门体范围/性能”，这个故障码明显指向节气门系统出了问题。我正想把洗节气门的徒弟叫来问问清洗细节，这小子倒好，一直蹲在厕所说肚子痛。看来只能自己动手排查了。

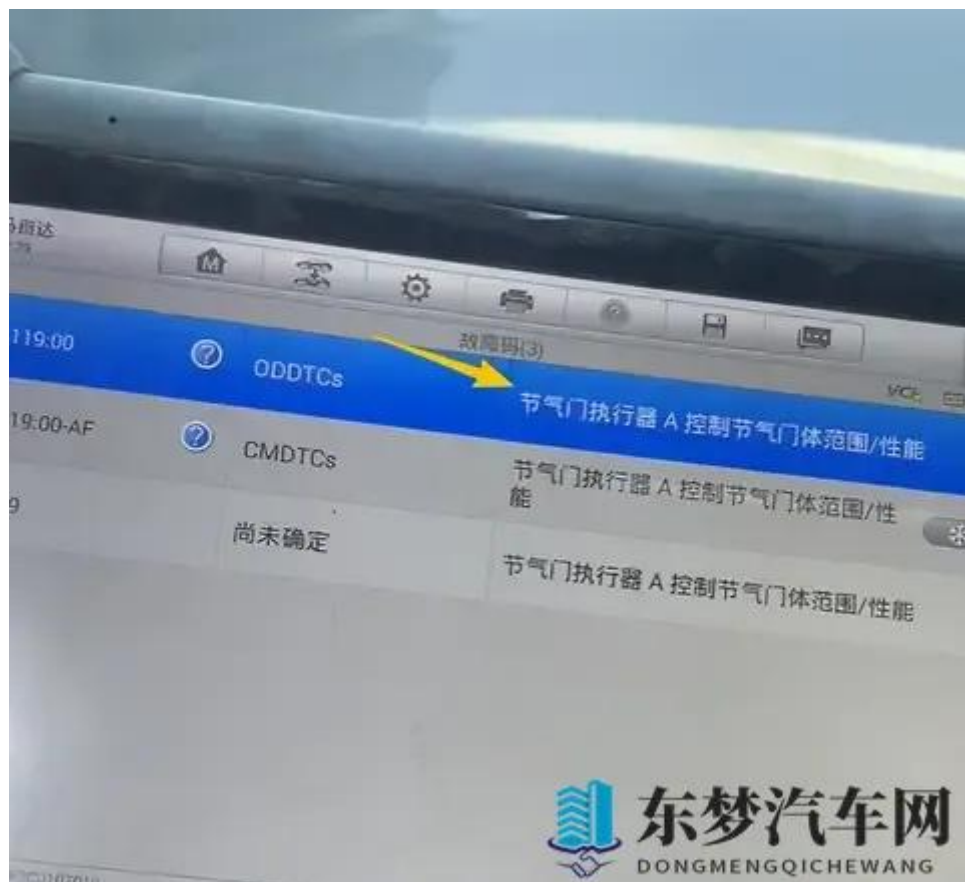
凭着多年修车经验，我判断问题很可能出在接触不良上。于是我又一次拔下节气门插头，这次特意观察了插头与节气门体的连接部位。果然，在反复比对后发现，这个插头似乎没有完全插到位，存在微小的间隙。

我们都知道插头内有个红色的定位套，尝试着把它拆下来后再插上插头，这次插头能插得更深入了。抱着试试看的心态清除故障码，重新启动车辆，奇迹发生了！故障灯熄灭，挂档平顺，加油门响应灵敏，一切恢复正常。

原来问题就出在这个小小的定位套上！虽然它的本意是确保插头正确对位，但在长期使用后，由于塑料件老化或者公差积累，反而阻止了插头完全插入，导致触点接触不良。清洗节气门后重新安装时，如果没有特别注意这个细节，很容易就造成接触问题。

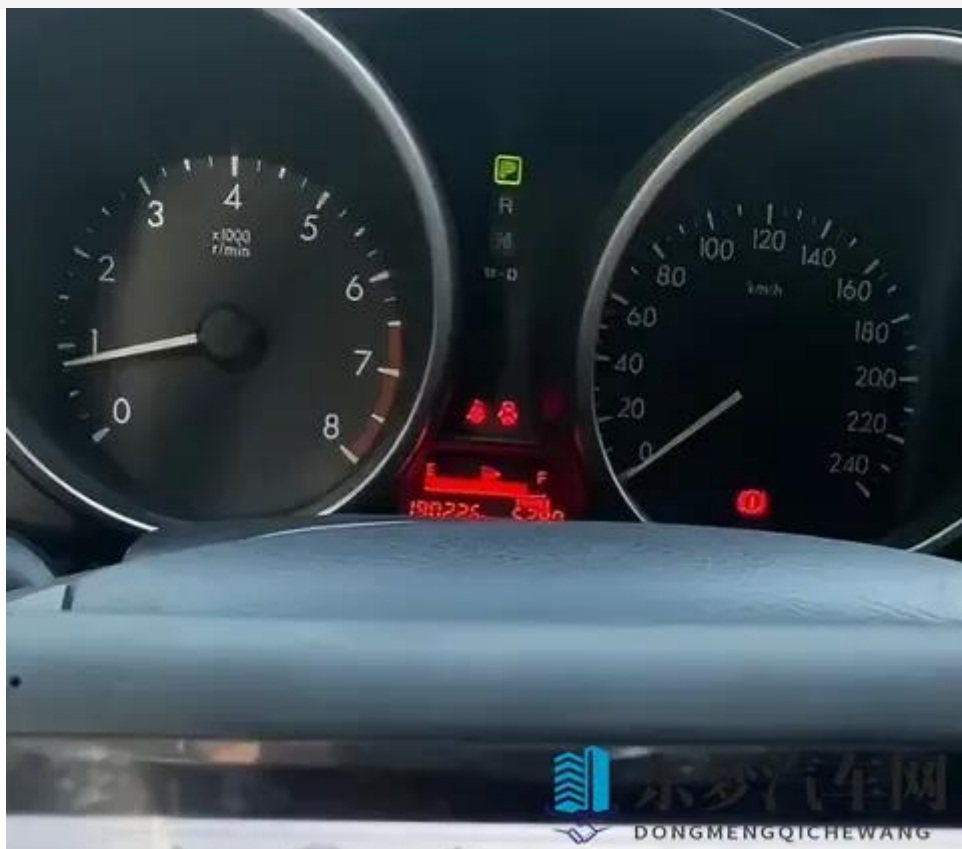
这次经历让我深有感触。即使是洗节气门这种看似简单的常规保养，也藏着不少学问。特别是在重新安装时，一定要确保所有连接件完全到位，听到“咔哒”声不代表就一定插好了。有时候，一些设计用来帮助我们的小配件，随着时间的推移，反而可能成为故障的隐患。
