# 大众新朗逸更换仪表后总里程闪烁，别慌，解决方法来了！

来源：何坚新 发布时间：2025-11-20 11:05:11

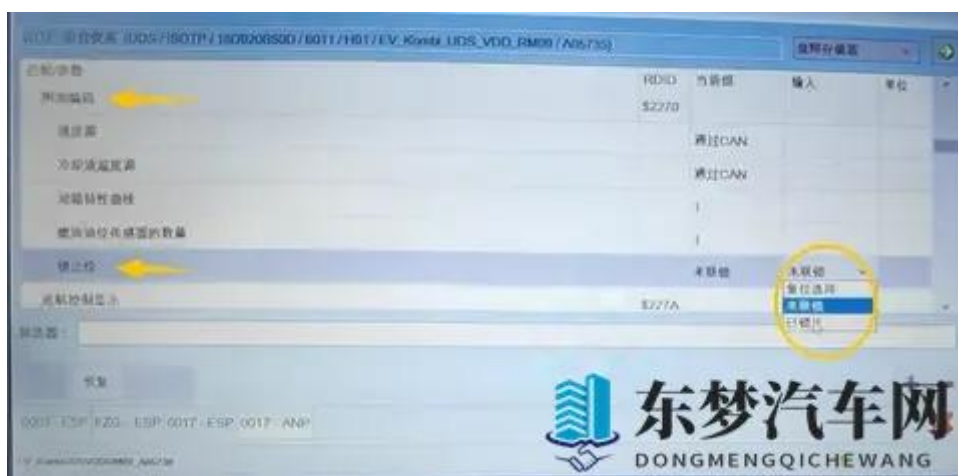
新仪表装上去了，编码也搞好了，防盗匹配也做完了，车子启动那叫一个顺畅，本以为万事大吉，结果仪表盘上的总里程开始不停地闪烁，跟闹鬼似的。这种情况我们修车的都懂，明明问题解决了，又冒出个新毛病，心里那个憋屈啊。

我们先用原厂诊断电脑读了一下故障码，结果一片清净，连个毛都没有。这就奇怪了，仪表工作正常，车子也能跑，偏偏里程数闪个不停，这不是成心跟我们过不去吗？修车最怕这种“软毛病”，说不清道不明，查起来费时费力。

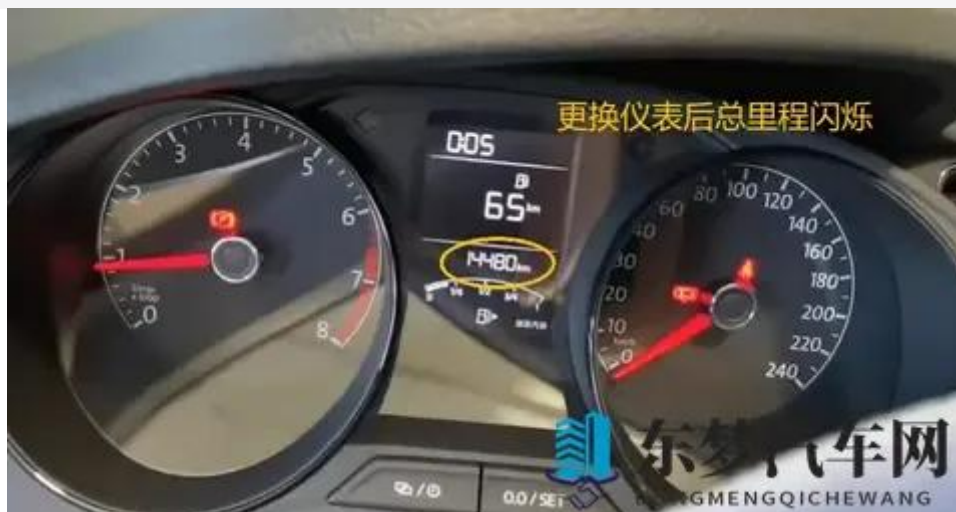
折腾了好一阵子，终于找到了问题所在。原来问题是出在仪表的附加编码设置上。这个设置很多师傅平时不太注意，但它偏偏管着里程显示这档子事。具体怎么操作呢？

大众系列车型的仪表在更换后，里程闪烁通常是因为仪表内部的存储单元状态未锁定。这个设计原本是厂家为了确保里程数据完整性的保护机制，但在实际维修中，如果没做全套匹配，就会出现这种状况。

首先打开诊断电脑，进入组合仪表系统，选择匹配功能，找到“附加编码”这个选项。点进去之后，里面有个“锁止位”的设置，我们一看，显示的是“未连锁”状态。这就是病根所在了！我们只需要把它改成“已锁止”，然后点击应用，就OK了！

就这么简单一步，你再回头看仪表盘，总里程立马老老实实不闪了！说起来也是挺逗的，我们费老大劲查来查去，结果就是一个小设置没调好。这种事情在修车行当里太常见了，有时候最难搞的反而不是大毛病，而是这些看似不起眼的小设置。
