# 奇瑞风云X3L挑战张家界天门山“天梯”失败

来源：邱俊威 发布时间：2025-11-22 21:38:01

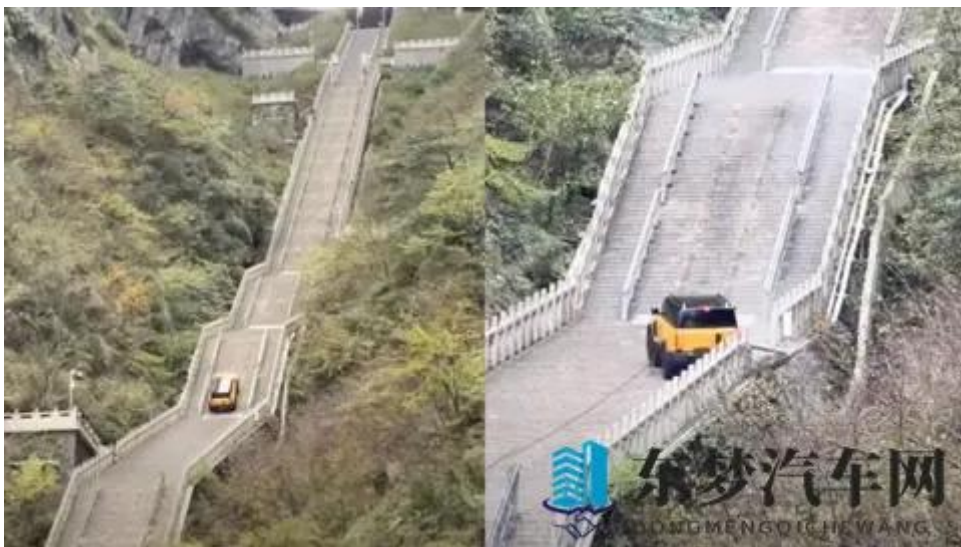
奇瑞风云X3L(图片|配置|询价)挑战天门山“天梯”失败，官方致歉：防护绳脱落导致事故  
一辆黄色奇瑞风云X3L在陡峭的天门山台阶上向后滑退，在围观游客的惊呼声中撞向护栏，现场白烟冒起。

11月12日中午，一辆黄色奇瑞风云X3L在湖南张家界天门山景区挑战爬“天梯”时发生意外。车辆在攀爬至半程时突然溜车倒退，撞毁多段护栏后才停下，现场冒出白烟，引发围观游客惊呼。

网络流传的视频记录了这惊险一幕。据悉，这款电驱SUV在攀爬至半程时因轮胎打滑失控。

事故发生后，奇瑞汽车于11月13日发布官方致歉声明，解释事故直接原因是“测试装置的安全防护绳固定点卸扣意外脱落，导致防护绳缠绕右侧车轮，动力输出受阻”。
