# 奇瑞汽车天门山测试撞断护栏！就选址引发担忧及细节疏漏致歉

来源：陈佑达 发布时间：2025-11-23 06:44:55

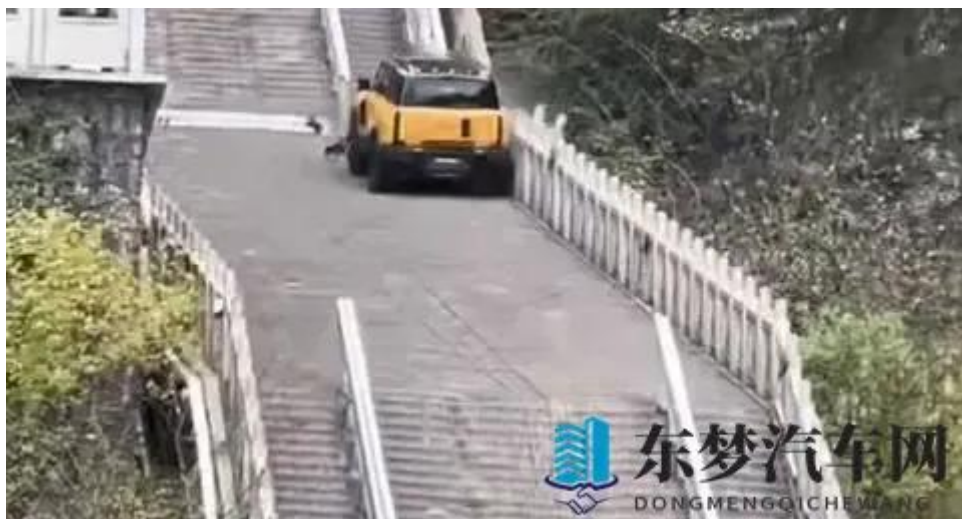
现场画面。

奇瑞汽车在声明中称，11月12日12时，风云X3L在天门山景区进行的极限挑战测试项目中，因突发意外导致测试中断。经初步调查核实，此事故的直接原因是，测试装置的安全防护绳固定点卸扣意外脱落，进而导致防护绳缠绕右侧车轮，动力输出受阻，车辆下滑撞击护栏，造成部分护栏受损。所幸本次意外未造成人员受伤以及自然环境的破坏。

奇瑞汽车表示，这一结果，暴露了奇瑞在策划和执行此次测试过程中，对潜在风险的预估不足，对细节的把控存在疏漏。特别是对选择在风景区公开场所开展测试引发的公众担忧，公司深刻反思。对于此次测试造成的天门山场地损失，奇瑞汽车深表歉意，承诺将全力修复并承担赔偿责任，做好所有善后工作。
