# 奇瑞汽车就天门山挑战测试意外致歉：对于天门山场地损失， 将全力修复并赔偿

## 关于天门山挑战测试意外情况的致歉声明

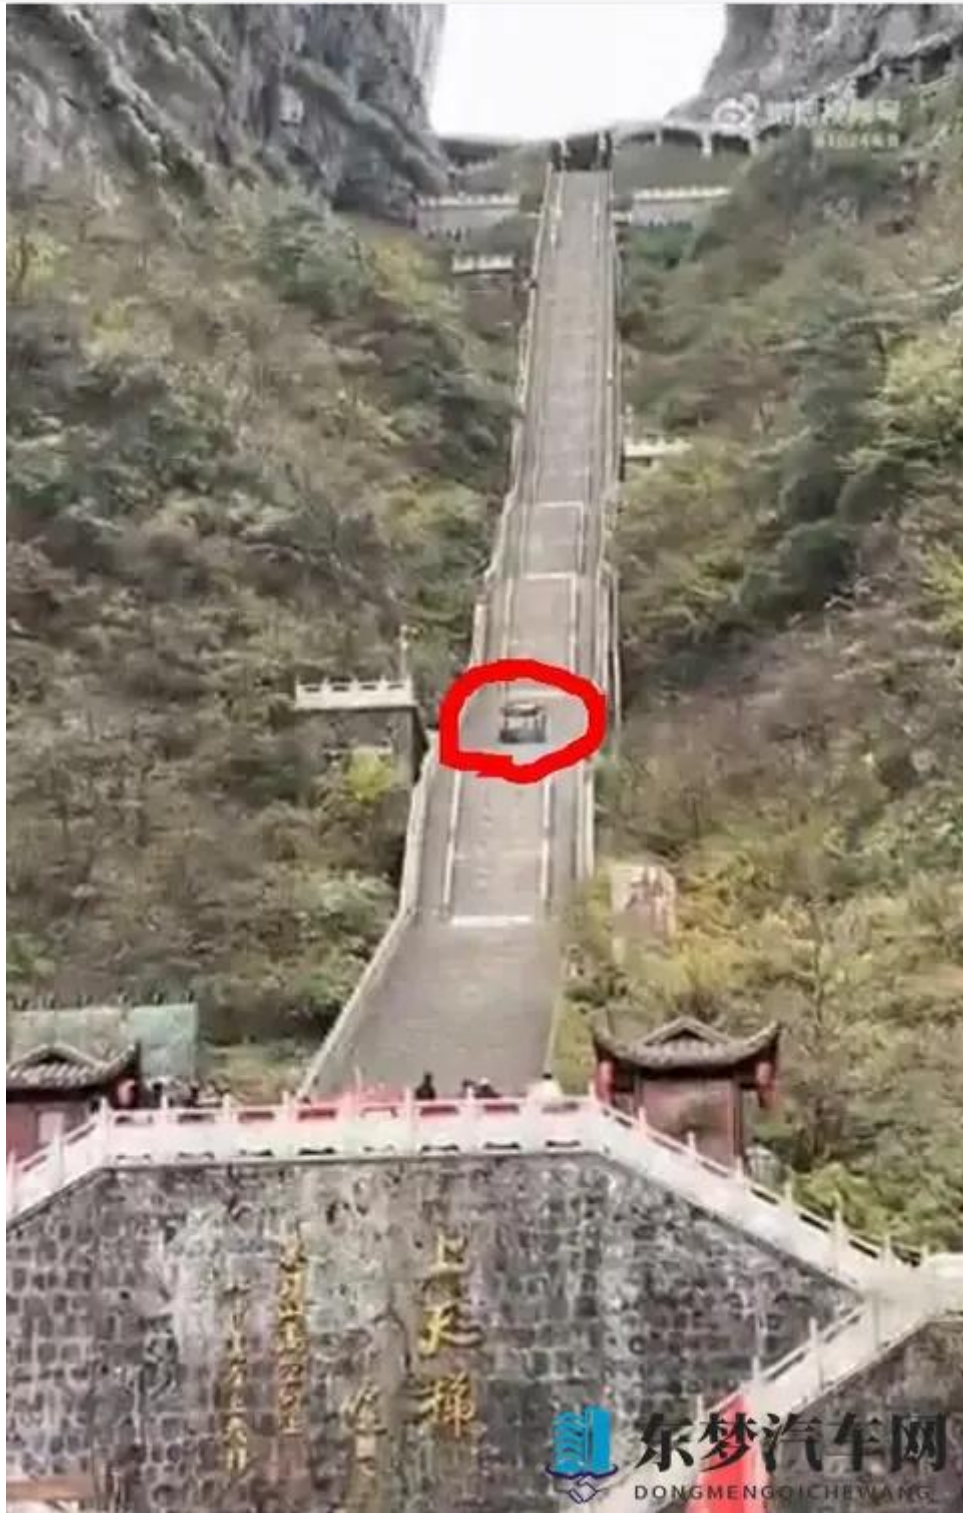
11月12日，多名网友发布视频显示，湖南张家界天门山国家森林公园景区，一辆汽车在“天梯”上进行爬台阶挑战，结果从台阶上溜下，还撞坏了护栏。

据极目新闻，12日下午5时许，一名在现场的网友告诉记者，事发于当天中午，她看到那辆车爬台阶没有成功，结果将护栏撞开了一个口子，“后来停在那里两个小时没动”。

汽车在爬台阶

经初步调查核实，此事故的直接原因是，测试装置的安全防护绳固定点卸扣意外脱落，进而导致防护绳缠绕右侧车轮，动力输出受阻，车辆下滑撞击护栏，造成部分护栏受损。所幸本次意外未造成人员受伤以及自然环境的破坏。

对于此次测试造成的天门山场地损失，我们深表歉意，承诺将全力修复并承担赔偿责任，做好所有善后工作。
